Nordborg Kirkes bygningshistorie

En summarisk beskrivelse - med udgangspunkt i beskrivelsen i "Danmarks Kirker" samt iagttagelser gjort under facaderenovering og gennemgang af tagværk i forbindelse med forberedelser til den kommende tagrenovering).

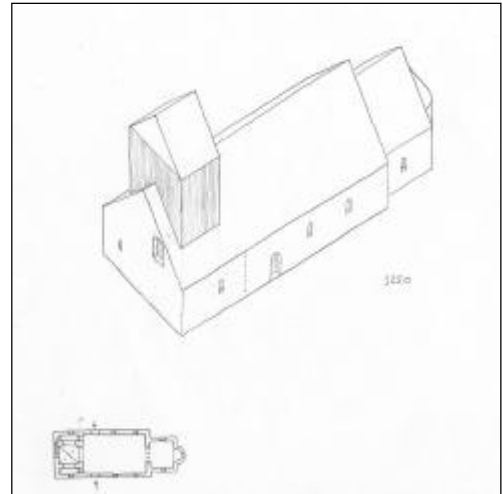
”1250”

Ca. 50 år senere udvides kirken med påbegyndelsen til et tårn mod vest. Tårnet var da måske tænkt som et muret tårn med en overhvælvet, tre-skibet underdel med selve tårnet stående over det midterste skib. Underselen udføres i tegl som resten af kirken, men der udføres en sokkel med affasede gesimser og under taget udføres en krydsende buefrise.

Af ukendte årsager opføres tårnoverdelen dog ikke af tegl, hvilket man stærkt formoder var hensigten p.g.a. af det meget svære murværk i underdelen. I stedet opføres - at dømme ud fra de spor der er at læse i den bevarede vestgavl - et tårn af træ.

Formen og størrelsen på dette tårn er stort set umulig at fastslå i dag. Kun en formodet bredde kan aflæses af afstanden mellem spor efter de lodrette stolper i vestgavlen. Denne er stor - også i forhold til det formodentlig påtænkte tårn af sten, så generelt må der have været tale om et ret stort tårn. Det må formodes at have været udført som en tømmerkonstruktion med bræddebeklædning. Tagets form kendes der heller intet til.

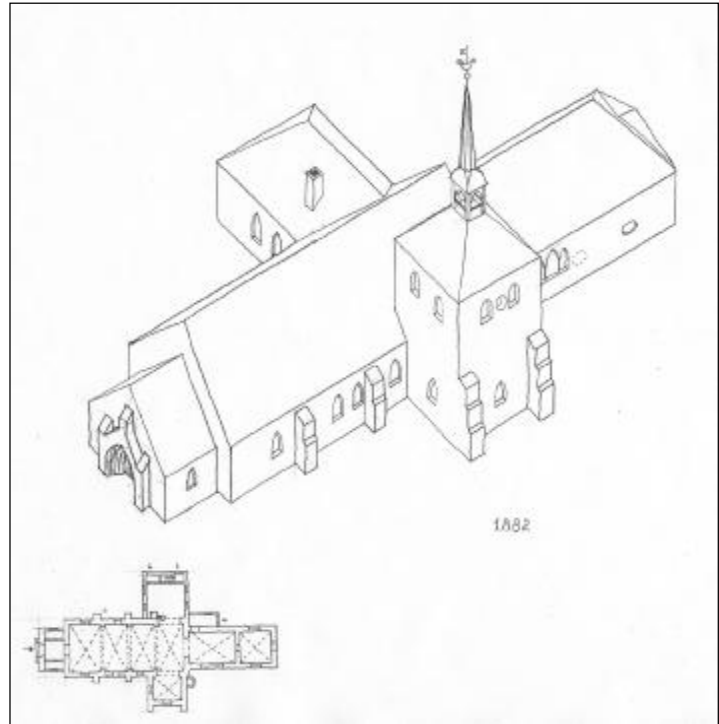
”1882”

I 1881 opføres et nyt våbenhus mod skibets vestgavl. Det udføres med en meget dramatisk opbygget dørportal, der dog fjernes nogle årtier senere. Sandsynligvis er den dog blot blevet ”indbygget” i den nu meget tykke vestgavl?

Ved samme lejlighed nedbrydes nu den hidtil fungerende indgang og våbenhus og det hermed sammenbyggede materiel- og ligbårerum ved skibets norddør.

Også hertugstolen og det tilhørende trappehus fjernes. I stedet opføres et nyt sakristi på samme sted (dog med en noget anden dimension). Det gamle sakristi - adskilt med en bræddevæg i korets østre ende - fjernes ligeledes, og koret rummes nu under hele korhvelvingen. Der etableres en ny indgang til korets nordvestre hjørne fra det nye sakristi og den tidl. dør i nord tilmures. I siden mod syd tilmures det ovale vindue, der gav lys til det fraskilte sakristi. Det erstattes af et trefags spidsbuet vindue, som inddrager det tidl. gotiske vindue på dette sted.
